下記画像の「NO.1」と「NO.2」に該当するダミーハーネスをご使用にて警告等の点灯になりうる注意点をご案内します。形状が該当しない場合は不要となります。

「NO.1」は<注意1>のみを「NO.2」は<注意1>と<注意2>の両方をご参照下さい。

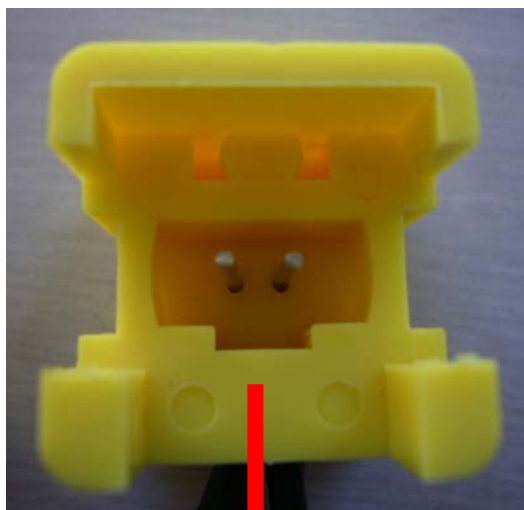
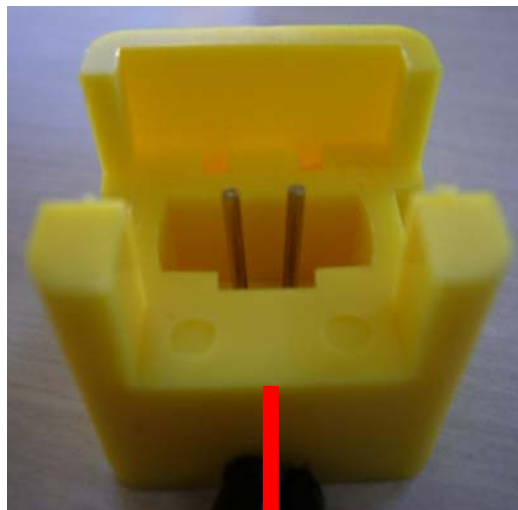
加工前

<注意1> 車側から出ているエアバッグカプラーを接続するに当たりダミーの線材が点でしか接続しないため認識が甘くなるケースがあります。そのため警告灯が点灯してしまう場合があります。対策として接点を強く上げるために線材をややハの字に広げ接続した時に広がる力で接点を強くします。画像のハの字は控え目ですがもう少し広めに広げてあげると接点が強くなります。

上から

斜めから

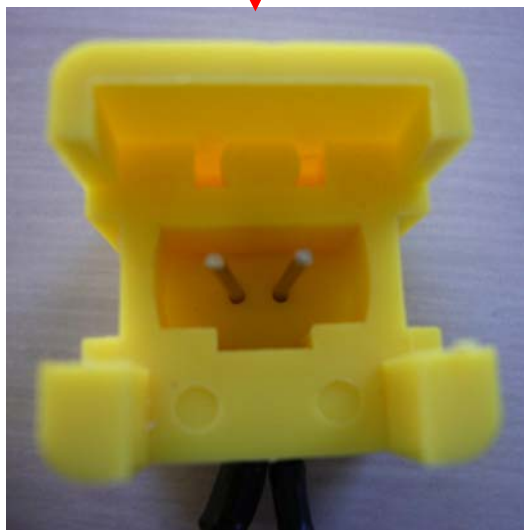
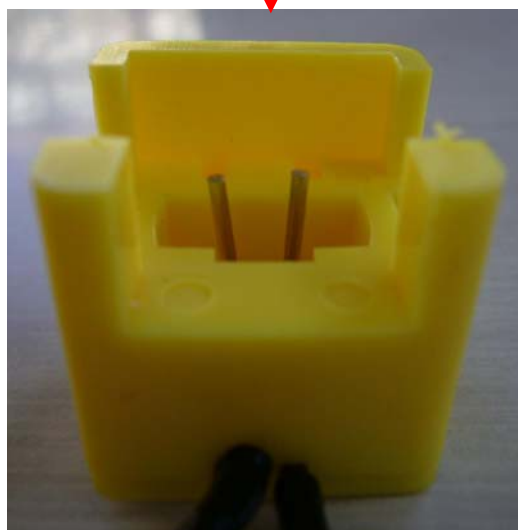
加工後

上から

斜めから

加工後の様に若干ハの字に広げる事で線材がエアバッグカプラーに入った時に広がる力が加わります。エアバッグカプラーとの接続時は少し線材を寄せながら端子に接続させます。それにより接点が強くなる事で警告等の点灯要因を回避する事が出来ます。車は常に振動しています。点と点で接している端子は振動の影響を強く受けてしまいます。

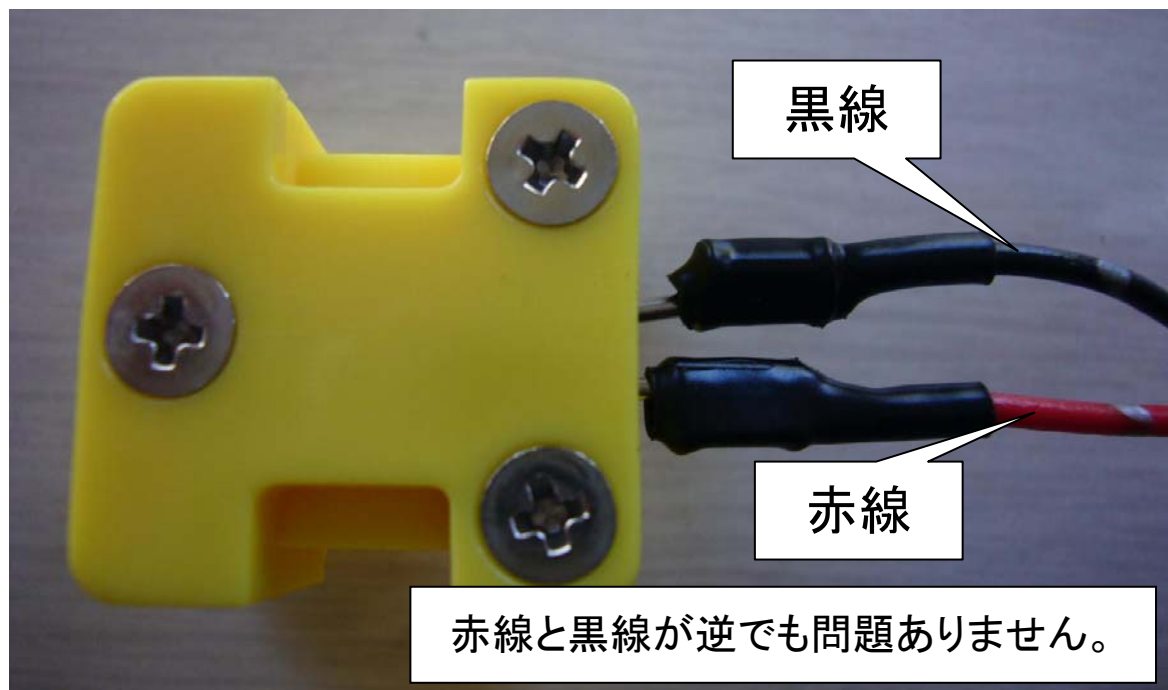
<注意2>「NO.2」に該当するダミーハーネスはとても複雑な構造をしております。  
下図の赤線と黒線の根元部分が端子で圧着され被服チューブで絶縁処理をされておりますが、端子同士が触れ合うと微細な電流で短絡してしまいダミーハーネスとしての機能が発揮出来ない症状が現れる事があります。そのため赤線と黒線の被服チューブ部分が触れない様に必ず隙間を開けて下さい。

上記の作業を行う事により未然にエアバッグ警告等の点灯を防ぐ事が出来ます。

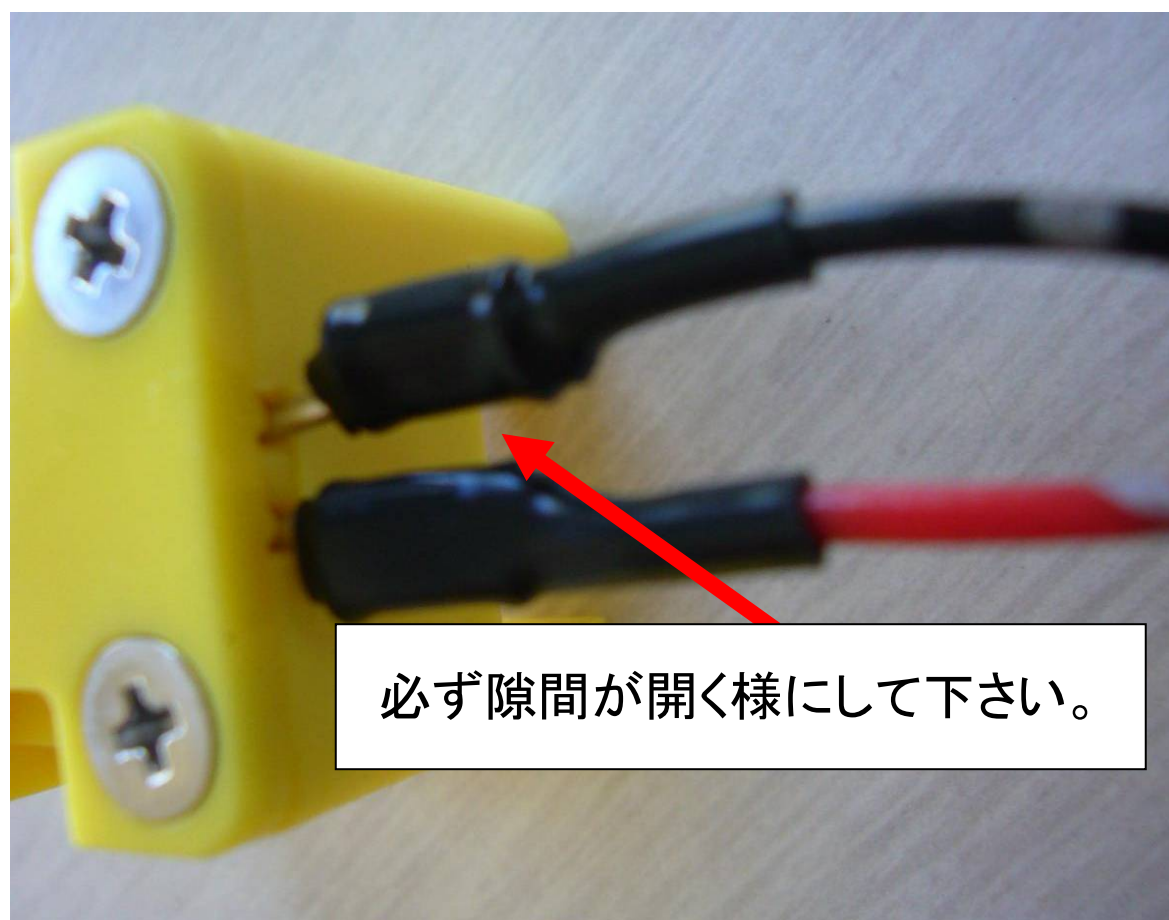
生産ロットにより赤線と黒線が逆になっている物もありますが機能上何ら問題はありません。  
一つのカプラーに赤と黒が入っていれば動作に支障はありません。
